REPARACION

Consolidación

EDIFICIO • DE • LAS • COLUMNAS

MITLA

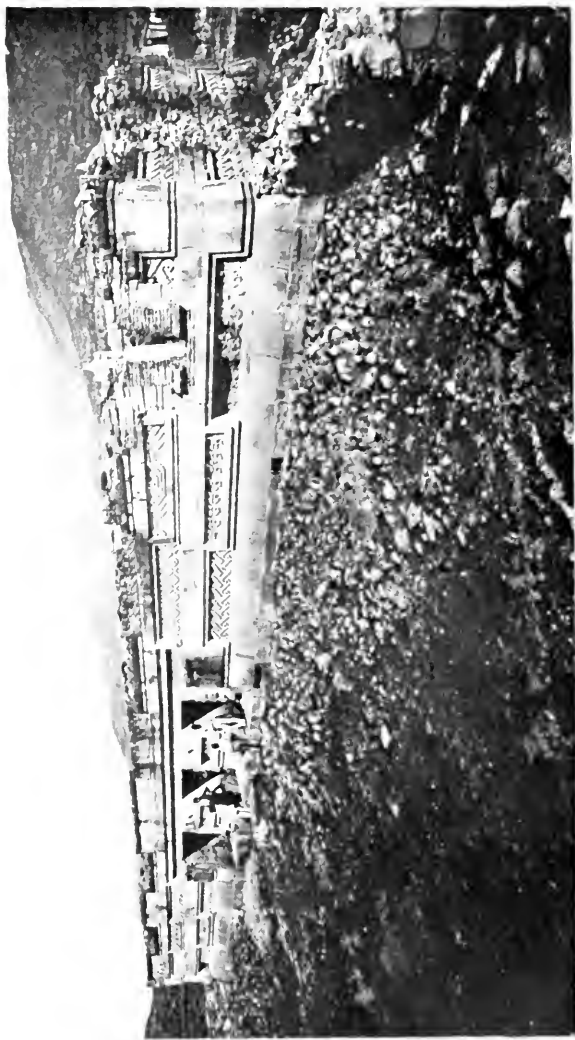
(Lam. 1) MITLA.—Fachada principal del Edificio de las Columnas antes de las reparaciones, se ve en ella la ventana de ladrillo que abrieron posteriormente a la Conquista y que esta Inspección mandó quitar y reponer el tablero con sus grecas. Se nota también el estado de destrucción en que estaba el costado Oriente del Salón de las Columnas antes de su reparación

abertura destruyó parte de dos de los grandes tableros de cante-
ría, cuyo fondo estaba ornamentado con las grecas hechas de
mosaico de piedra, creí conveniente quitar la ventana, reponiendo
al efecto los tableros con sus propias cornisas, que se hallaban
tiradas entre los escombros del patio.

En el lado Oriente de la fachada principal que mira al Sur, presentaba á la altura de 2^m50, la abertura de la luz de una ventana hecha de ladrillos, de la época de los españoles, siendo esta construcción un verdadero lunar en la preciosa arquitectura de estos edificios. Derrumbé la construcción española, reponiendo el lienzo con sus tableros, sillares y guarniciones antiguas.

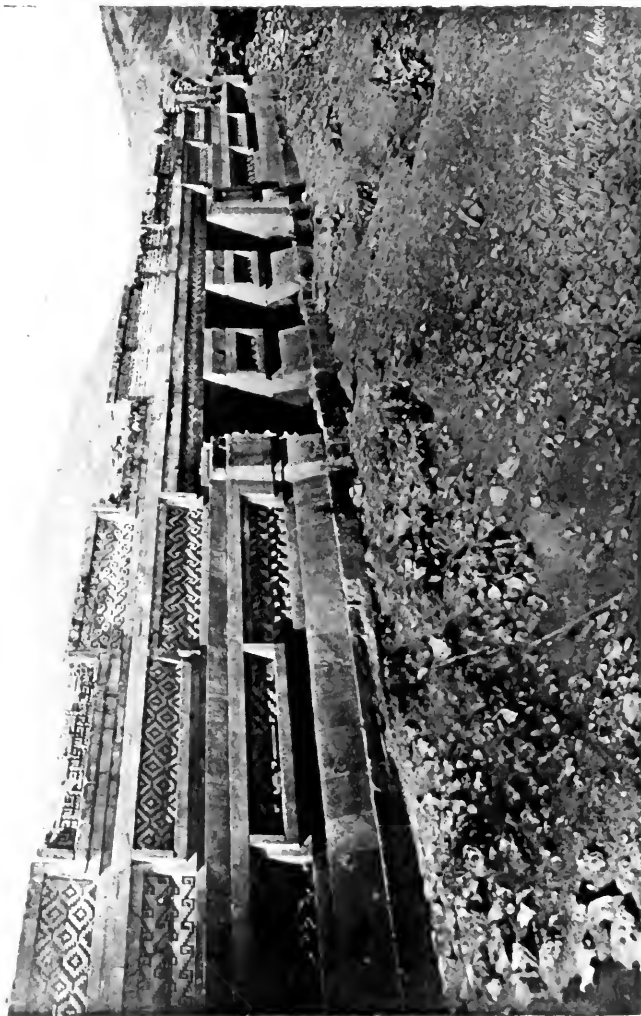
(Lám. 2) MITLA.—Fachada del Edificio de las Columnas antes de las reparaciones.

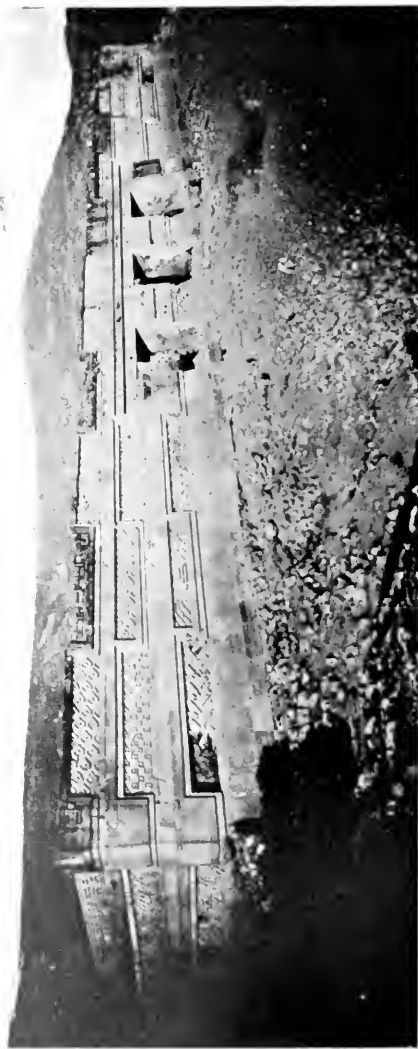
(Lám. 3) MITLA.—Fachada principal del Edificio de las Columnas antes de las reparaciones.

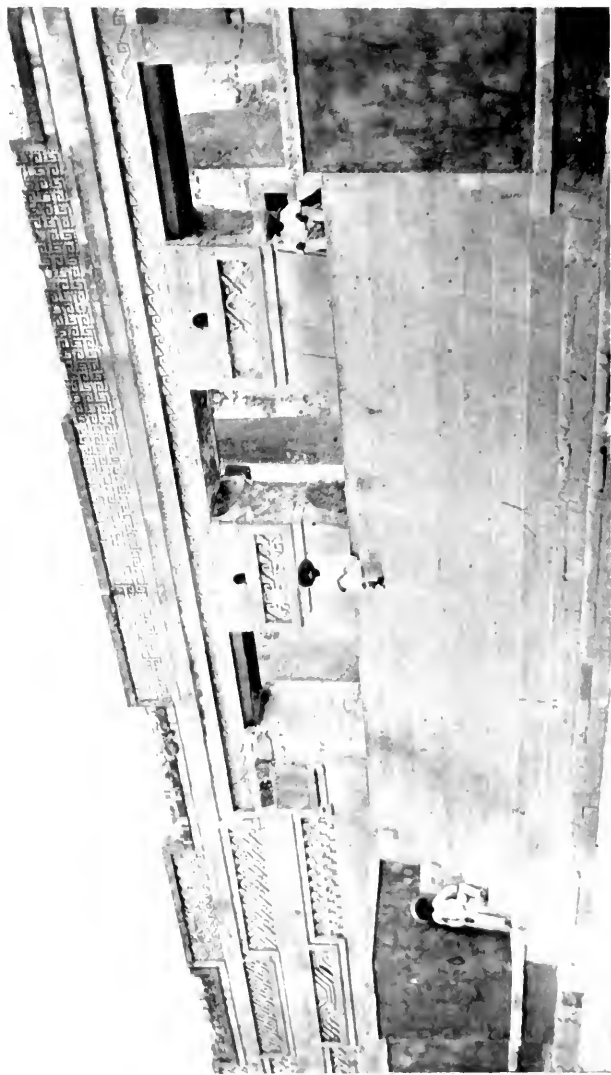
(Lám. 4.) MITLA.—Escalinata reconstruida en el basamento que sustenta el Edificio de las Columnas. En el grabado se ven, en la parte inferior de la escalera, es decir de donde arranca, los tres escalones primitivos que sirvieron á esta Inspección para reconstruir la escalinata, así como pedazos de la escarpa

En la fachada principal por donde se entra al salón de las columnas, reconstruí el muro de sostén, que por ese lado aseguraba la estabilidad del edificio, y completé los escalones y escarpas que le faltaban á la antigua escalera, respetando los peldaños primitivos que aún se conservaban hechos de cantería y que me sirvieron de punto de partida para la construcción de toda la escalinata.

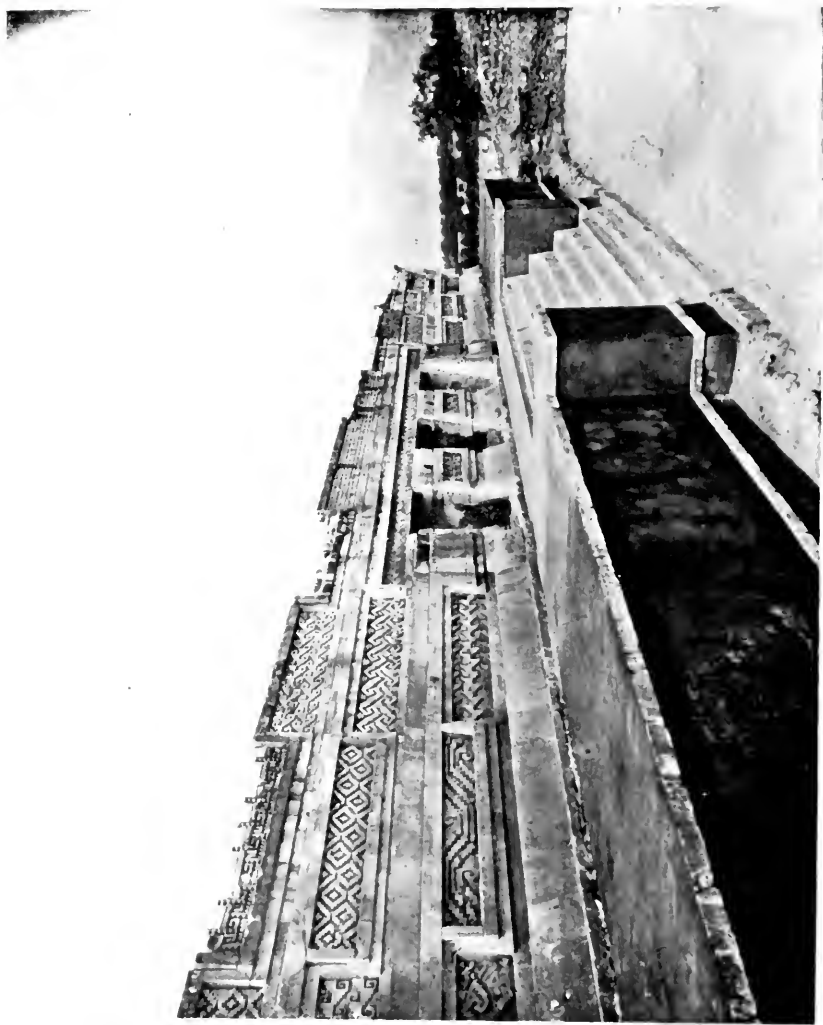
(Lám. 5.) PALACIO DE MITLA, (Estado de Oaxaca.)—l'achada del Eñficio de las Columnas después de las reparaciones

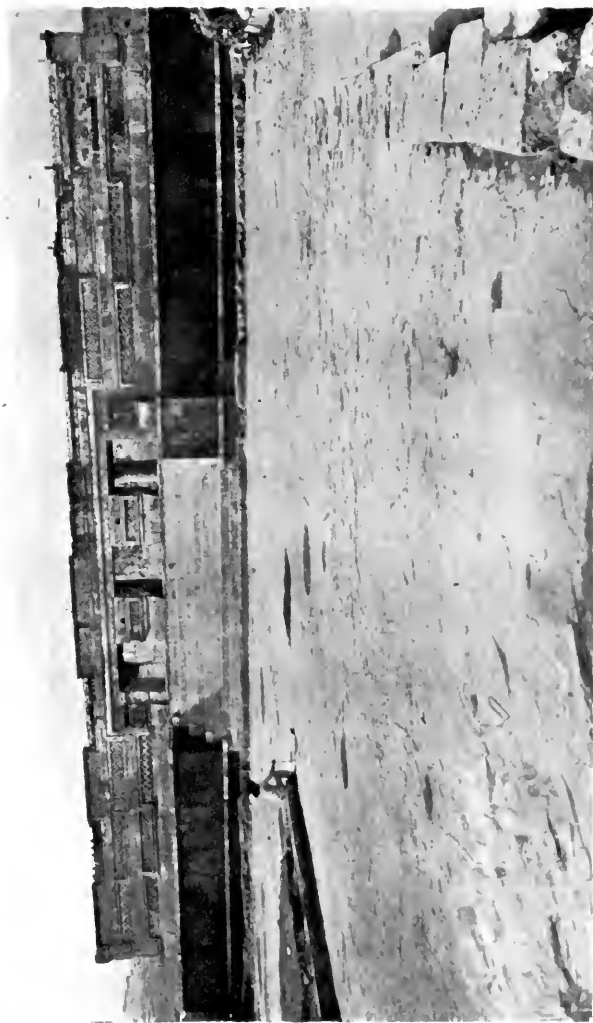
(Lám. 6) PALACIO DE MITLA. Fachada del Edificio de las Columnas después de las reparaciones

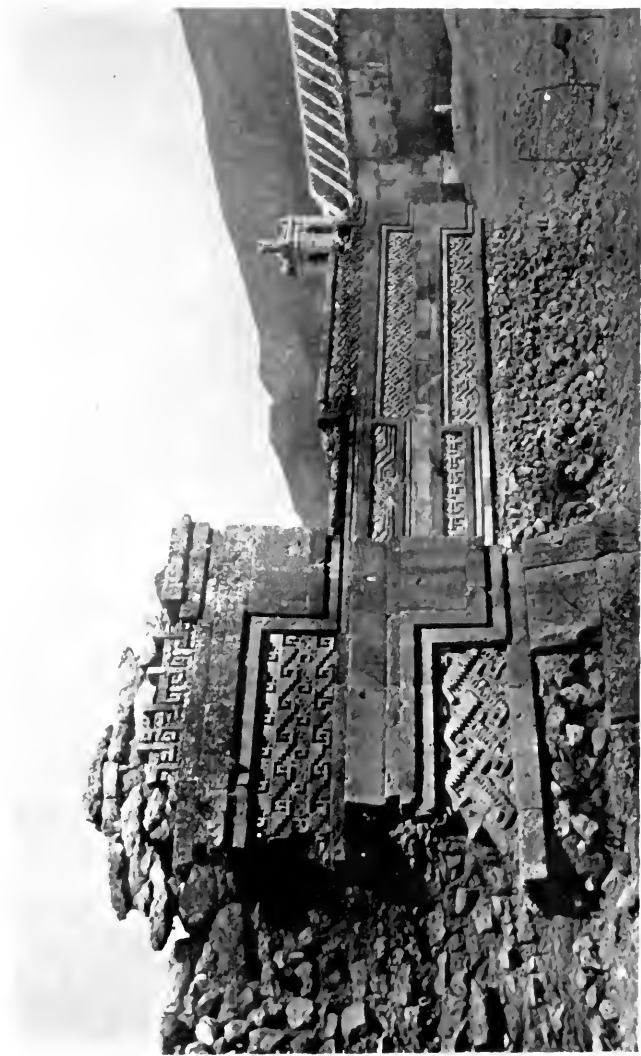
El muro Oriente que he descrito, esto es, el del salón de las columnas, es el que más amenazaba caer, porque había perdido ya su centro de gravedad, y gracias al excesivo grosor del muro, se había podido mantener entre si se cae y no se cae. ¿Cómo llevarlo á sus plomos y niveles sin poner en inminente peligro de destrucción los grandes tableros de piedra con sus características grecas? Me pareció que lo indicado era forrar de madera con

Mañana se va á proceder á consolidar el muro, amarrándolo en los ángulos de la construcción, reparando al mismo tiempo su basamento para que no vuelva á tener el terrible desplome de 12 pulgadas que tenía antes de repararlo y que se mantuvo en pie en esa situación, por un verdadero fenómeno, tantos años sin caerse.

(Lám. 7.) MITLA. Costado Oriente del salón de las columnas, antes de su reparación y vuelto á sus plomos

gruesos tablones toda la pared y, después de calcular su resistencia con un poderoso aparato, maderamen y cuatro *críks* con la fuerza de cincuenta toneladas cada uno, y desarrollada esta fuerza en el sentido de la impulsión sobre el muro forrado de madera, en veinticuatro horas, lo llevé á sus niveles y plomos, recibiendo su parte inferior con cuñas de fierro y la reposición de los mismos sillares que le habían sido robados y que pude recoger, con no poco trabajo, de la iglesia, casas particulares y corrales. Después de que dejé perfectamente asegurada la estabilidad de este muro, seguí haciendo lo mismo con las otras paredes que se hallaban en el mismo caso que la del costado Oriente, reponiéndoles la doble hilera de sillares que sostenían la ornamentación de las paredes, porque pude recoger los que habían puesto en la escalera del Calvario y en otros lugares de la población; pero quedaba un problema que resolver. Ya se había asegurado la estabilidad del edificio en su parte superior, ahora faltaba construir el muro de sostén indispensable para la estabilidad del edificio, pues se hallaban descarnados sus cimientos á una gran profundidad. Dí al muro de sostén una inclinación de cuarenta y cinco grados en la escarpa y su respectivo talud, cubriendo después esa escarpa con otra construcción de piedra para formar el basamento rectangular que tenía en sus primitivos tiempos.

Hoy á las 5 p. m., aplicando el aparato conocido con el nombre de *gata* y con andamio hecho de sólidas vigas, he podido volver á su plomo, paño y nivel el muro

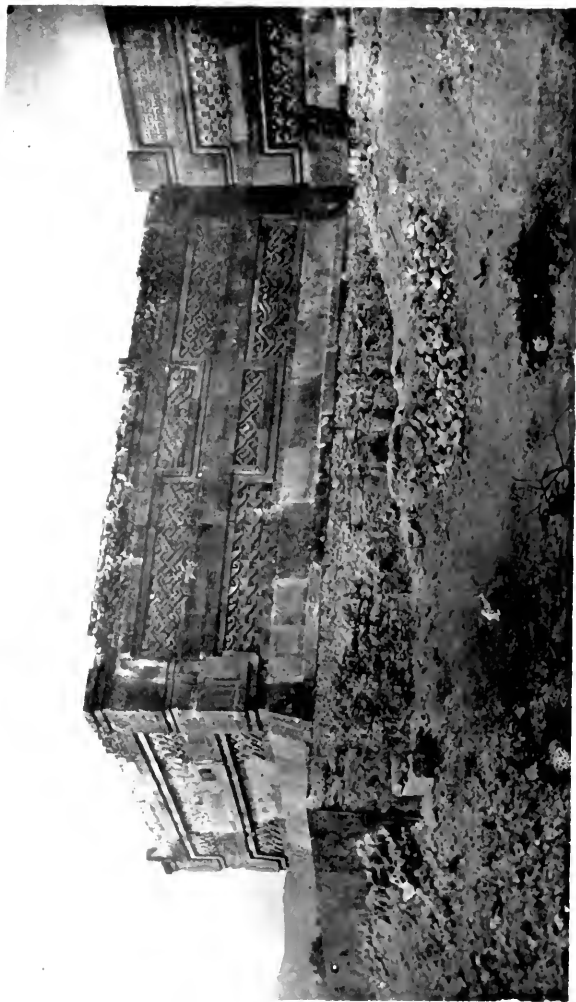
(Lám. 8.) MITLA. Costados Oriente y Norte del edificio de las columnas, después de las reparaciones. En el costado Oriente, que corresponde al salón de las columnas, se ve la reparación que se hizo en él, notándose en la lámina núm. 7 el estado de destrucción en que se encontraba.

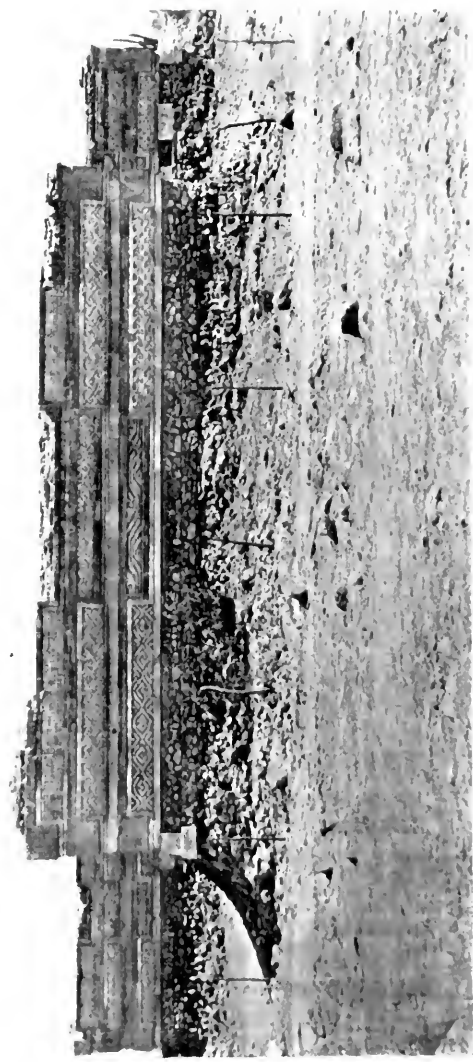
(Lám. 9.) MITLA. Costado Norte del edificio de las columnas, antes de las reparaciones

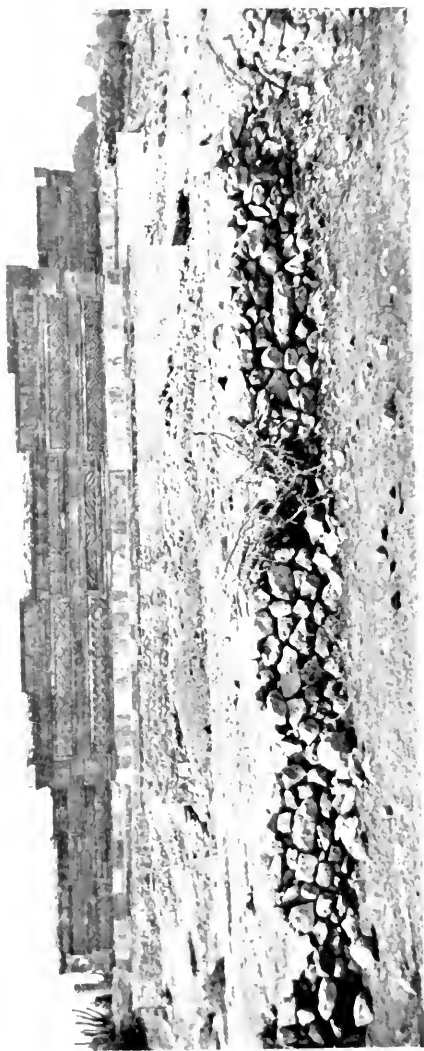
(Lám. 10.) MITLA. Costado Norte del edificio de las columnas, después de su reparación

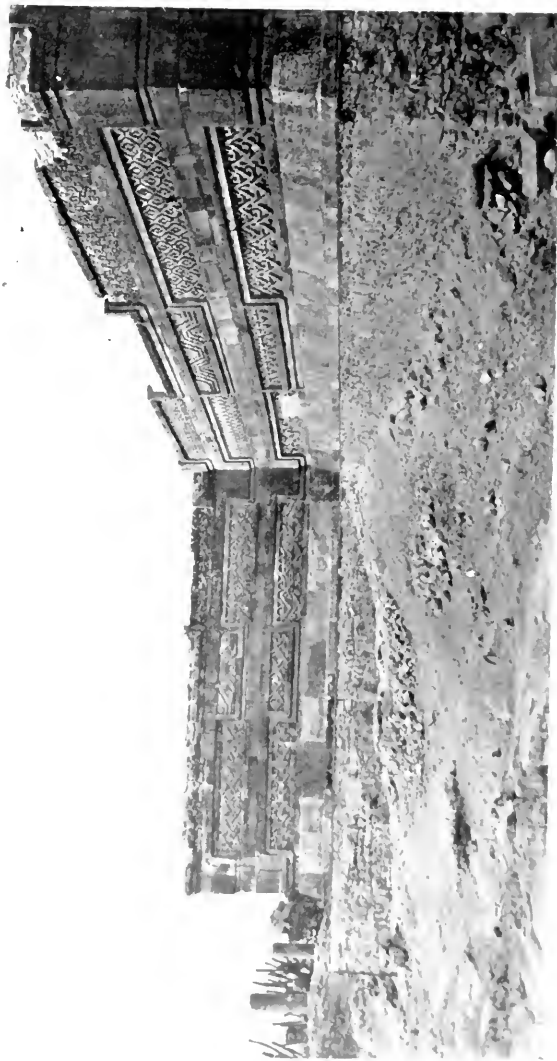
(Lám. 11) MITLA. Costados Norte y Oriente del edificio de las columnas, después de las reparaciones

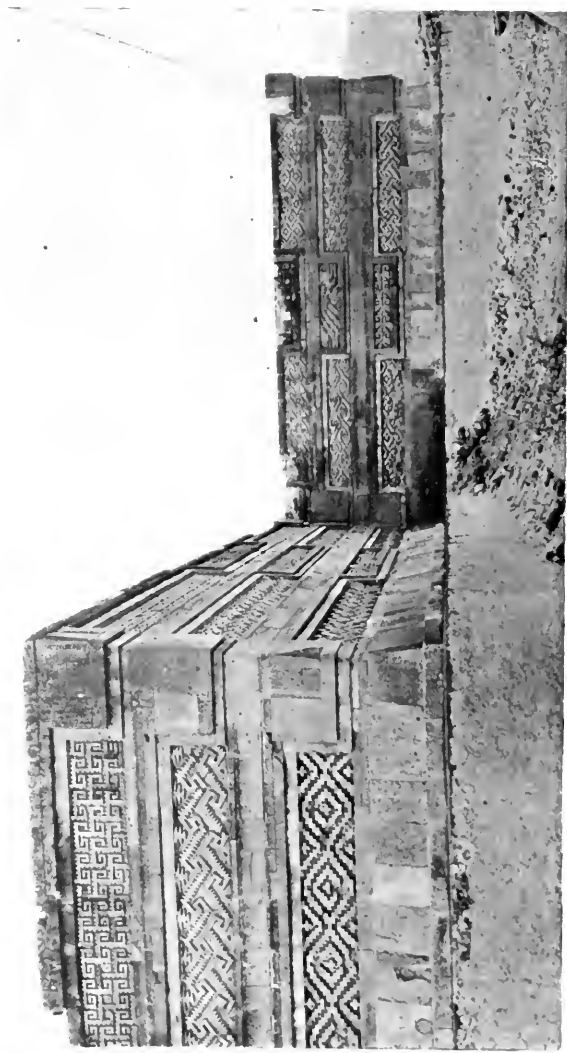
(Lám. 12.) MITLA. Costados Norte y Poniente del edificio de las columnas, después de las reparaciones.

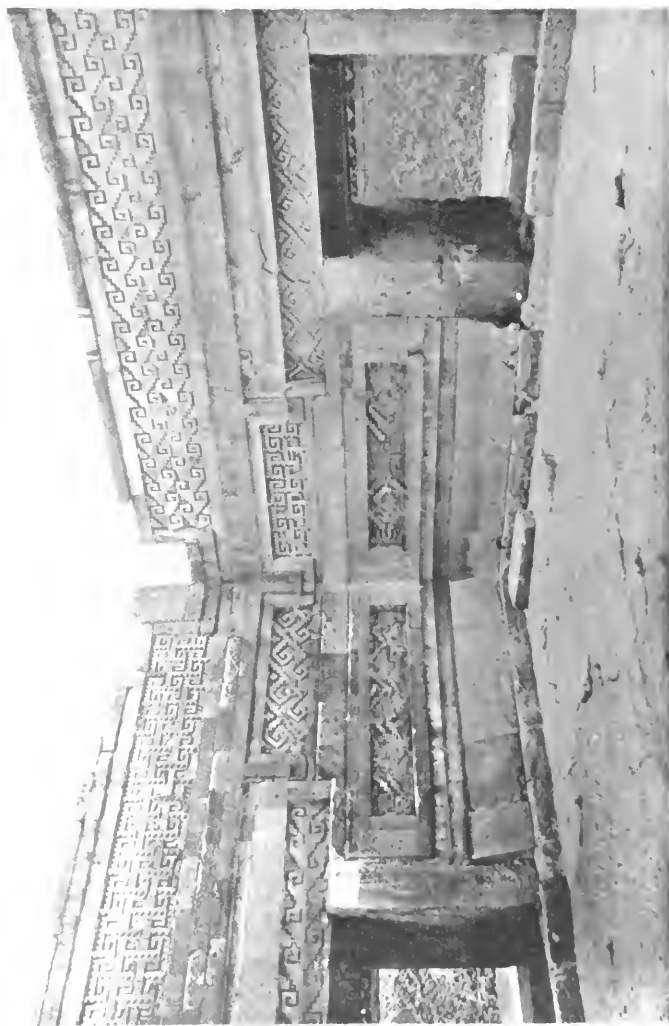
(Lam. 14) MITLA Ancestral. No. del patio interior del palacio de las columnas, después de restaurado.

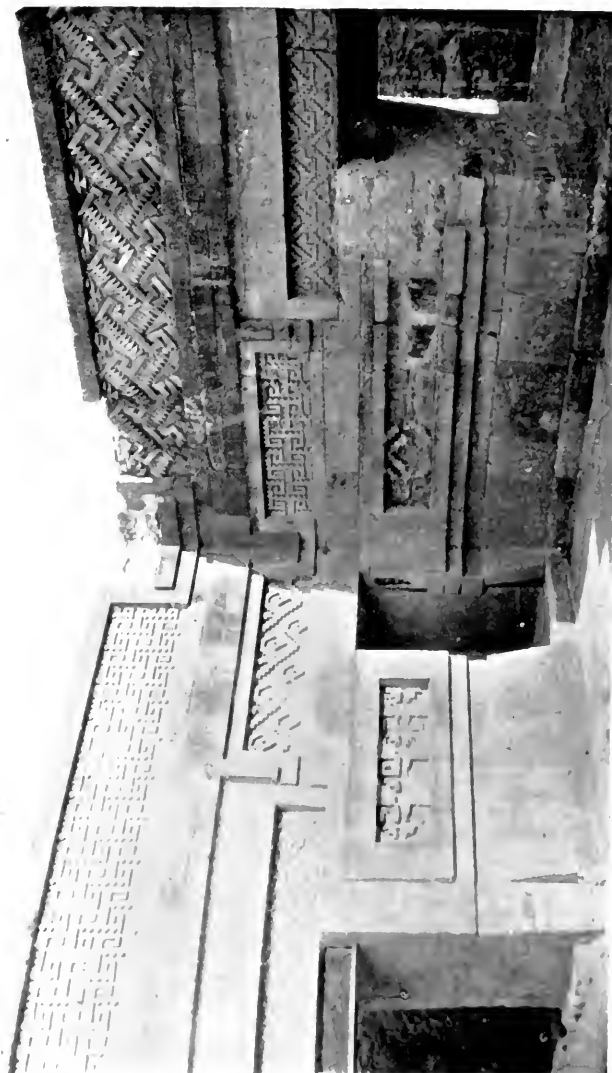
(Lám. 15.) MITLA. Patio interior del edificio de las columnas, ángulo Sureste después de las reparaciones

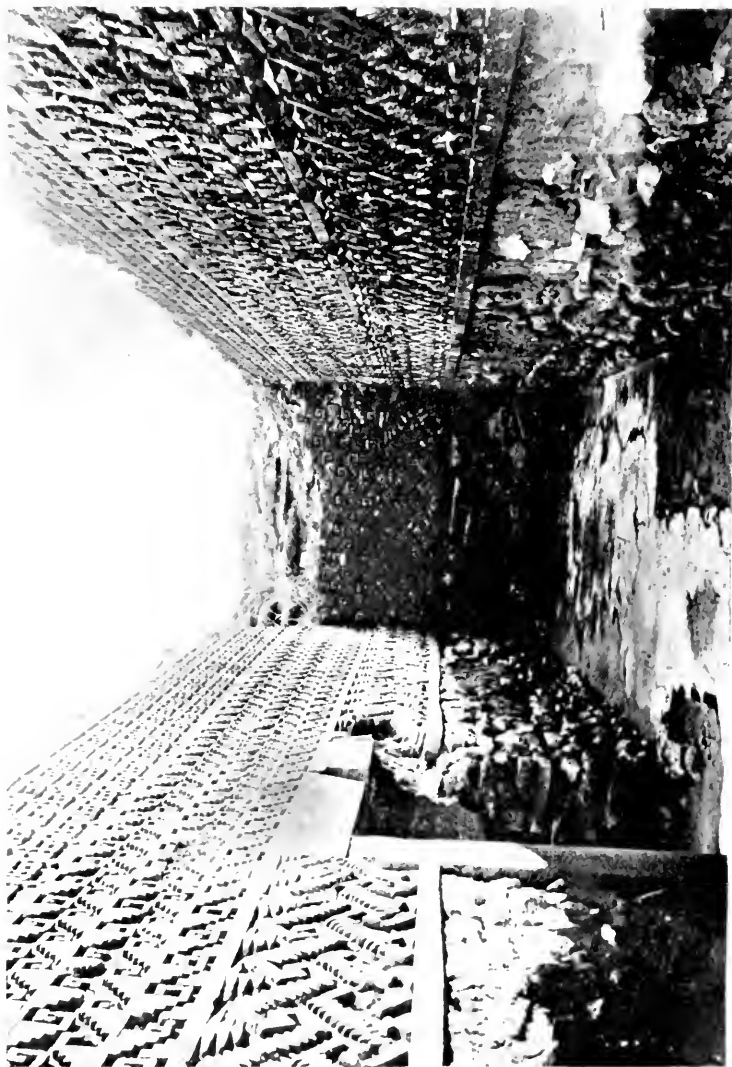
(Lám. 16.) MITLA. Galería Poniente del patio interior del edificio de las columnas, antes de su reparación.

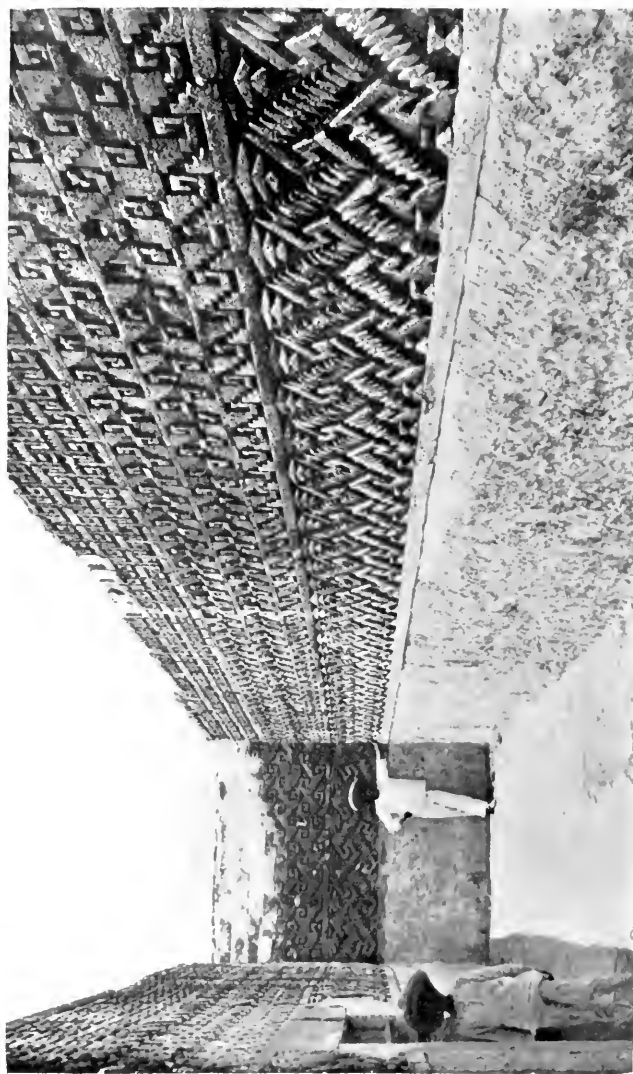
(Lám. 17.) MITLA. Galería Poniente del patio interior del edificio de las columnas, después de su reparación.

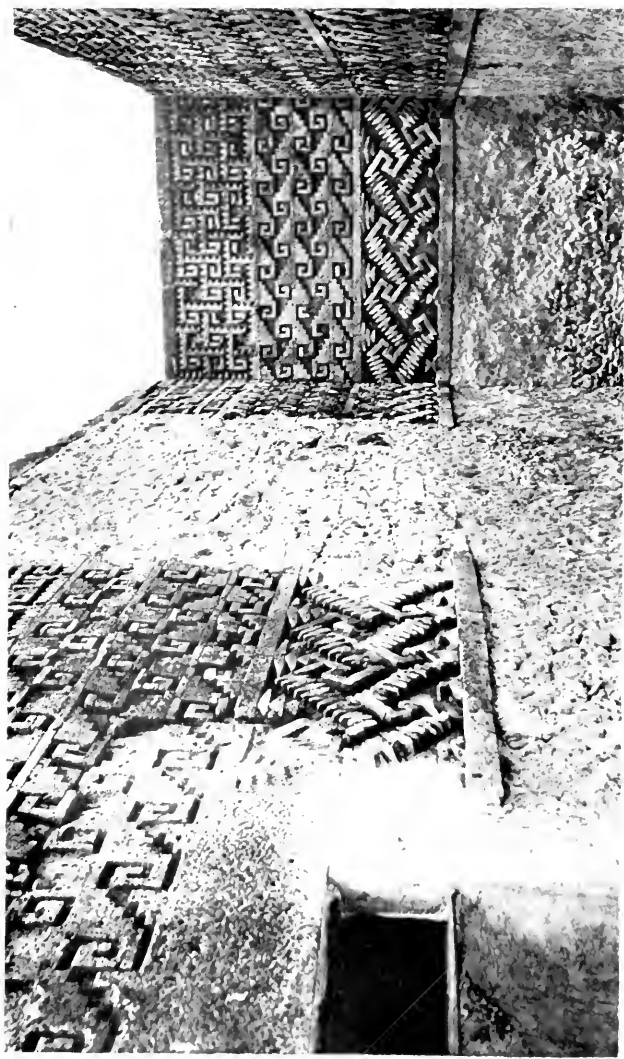
(Lám. 19.) MITLA. Galería Oriente del edificio de las columnas, después de su reparación.

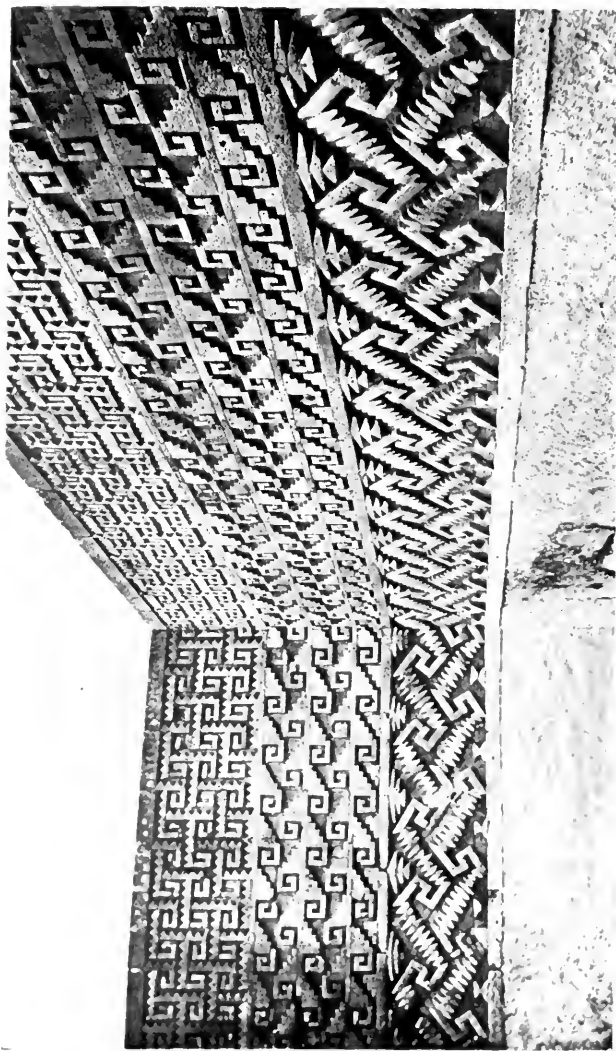
(Lám. 20.) MITLA. Costados Oriente y Norte de la galería Poniente del edificio de las columnas, después de las reparaciones.

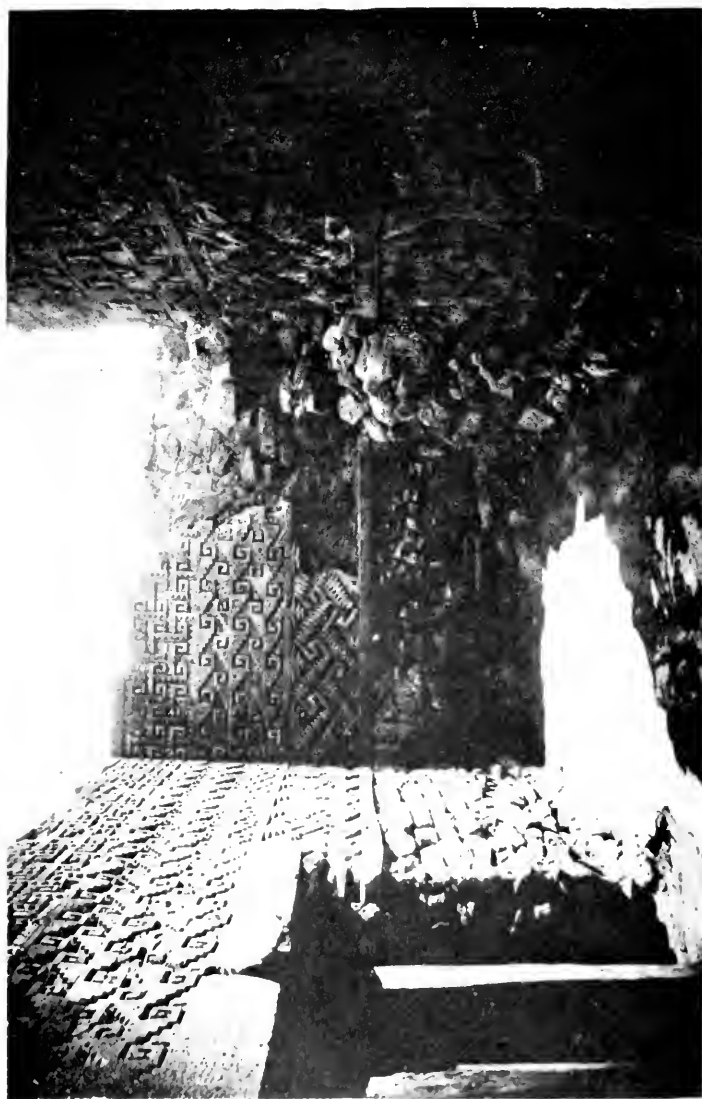
Lámina núm. 21.

(Lam. 21.) MITLA.—Galería Sur del patio interior del edificio de las columnas antes de su reparación. Costados Oriente, Norte y Sur.—Por el estado que guardaba esta galería, se puede juzgar de la imperiosa necesidad que tuvo el Gobierno de reparar estos edificios, cuidando de que no perdiesen su carácter original.

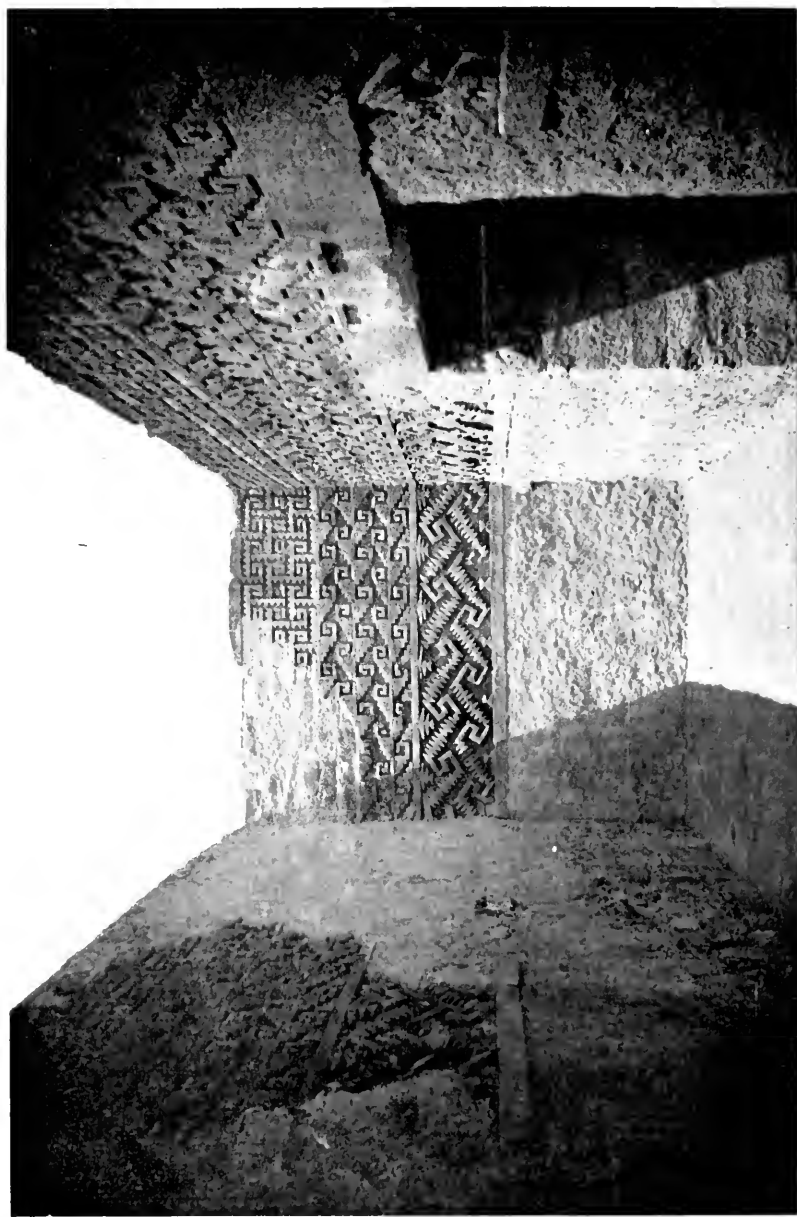
(Lám. 22.) MITLA. Galería Sur del patio interior del edificio de las columnas, después de su reparación. Costados Norte, Oeste y Sur.

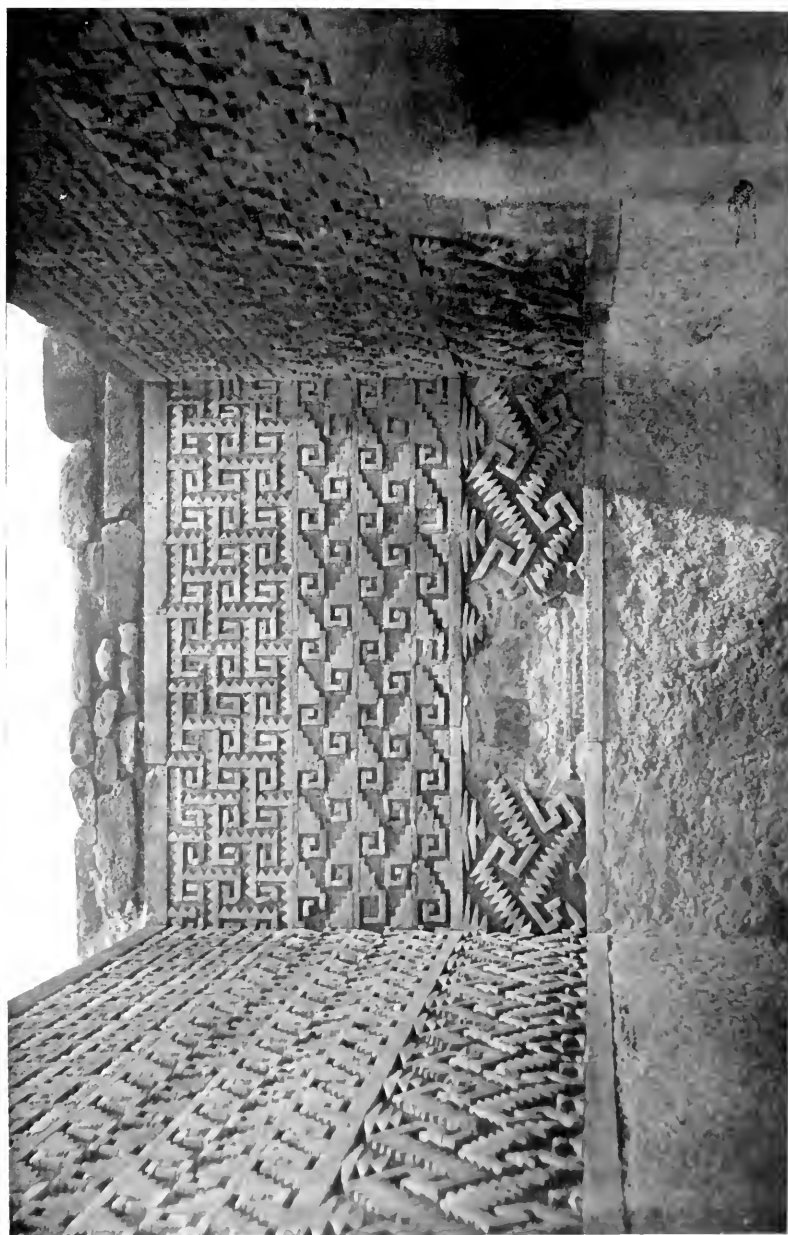
(Lám. 23.) MITLA. Galería Norte, costados Sur, Oriente y Norte, después de las reparaciones.
